XXI Congreso de Calidad en la Automoción

La Calidad y la Industria 4.0

Bilbao, 20 y 21 de octubre de 2016

Visión artificial aplicada a la identificación de defectos en procesos manuales de ensamblaje de módulos para automoción

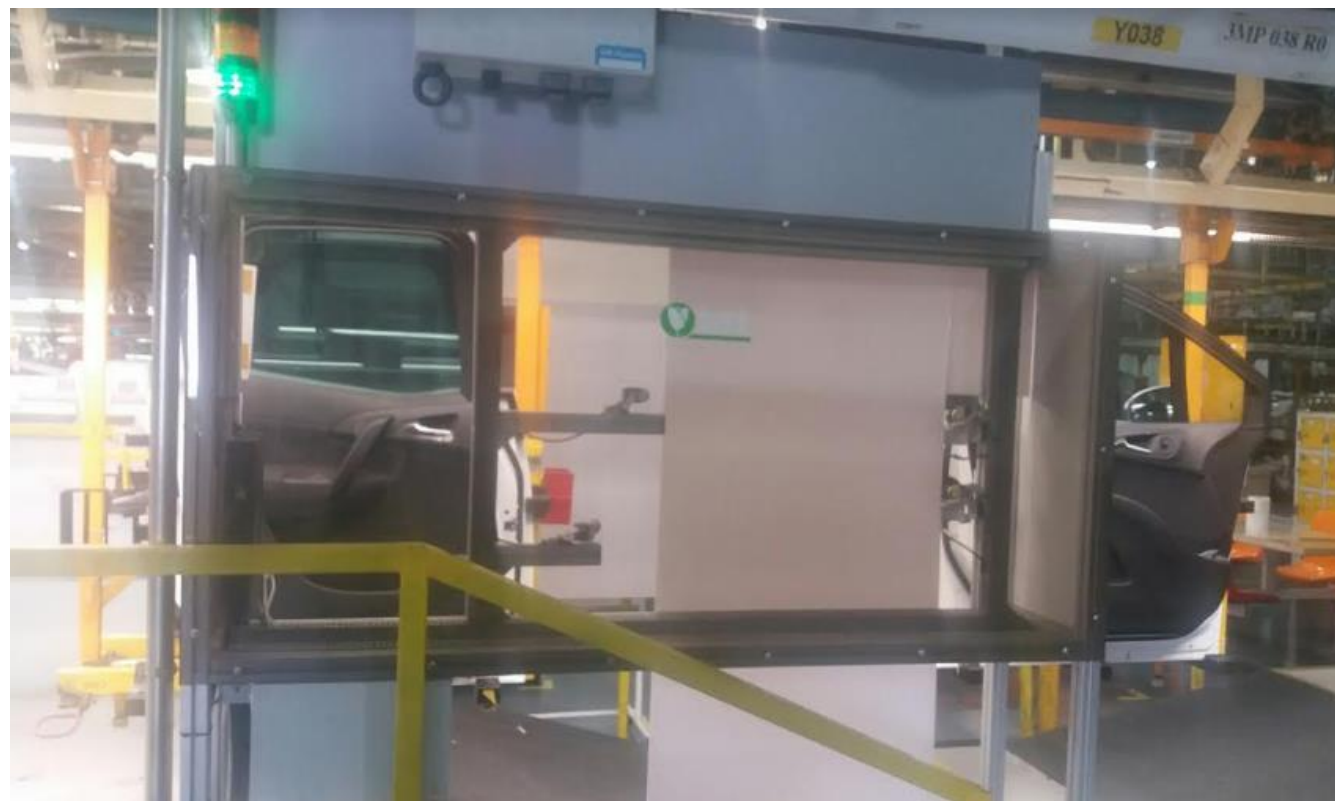
Descripción del sistema de visión de puertas

Verificación del correcto ensamblado de componentes de puertas, de los modelos vehículos mokka y meriva, con almacenamiento de fotos de cada una de las inspecciones realizadas y una genérica de las puertas una vez ensambladas

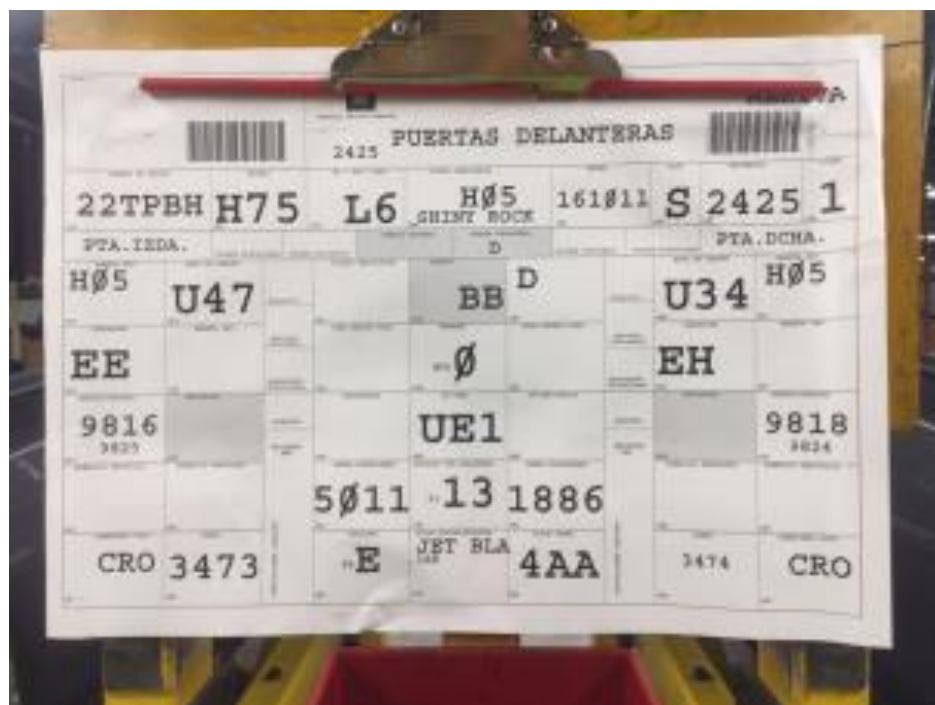
Lectura información de carta de montaje

- Código de pedido
- Código de secuencia
- Modelo de vehículo a montar
- Tipo de puerta
- Conducción vehículo (Inglés)

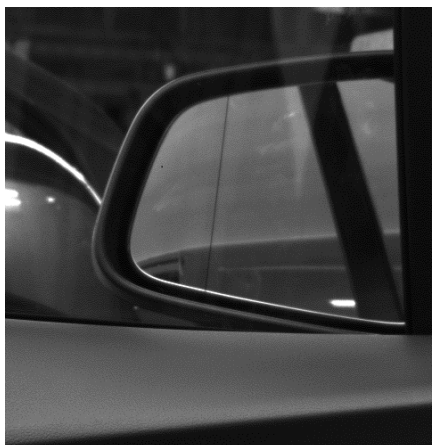
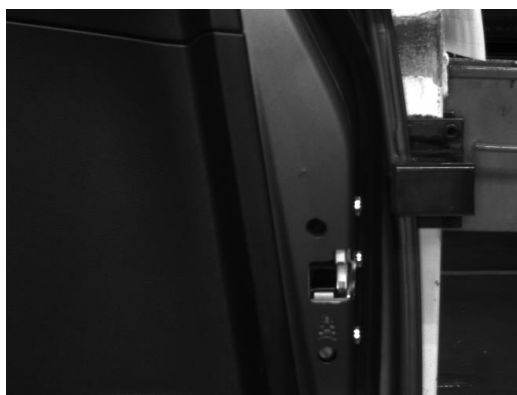
Inspecciones adicionales requeridas por AMFE y severidad

- Presencia de espejo puerta y raya cristal en lado conductor (Angulos muerto)
- Presencia de dispositivo antibaby cerradura trasera

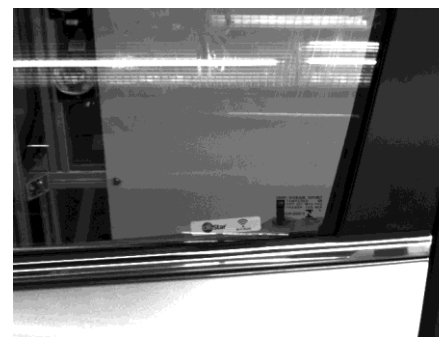
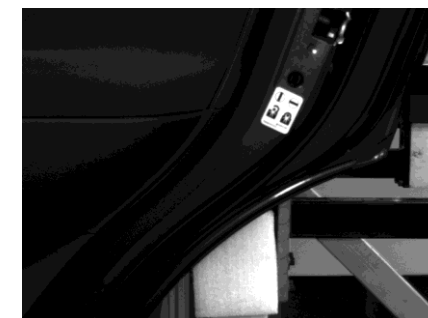
Controles sucesivos para últimos puestos de línea de montaje

- Presencia de tapa tirador tapizado
- Presencia etiqueta antibaby modelo moka
- Etiqueta on star si es requerida

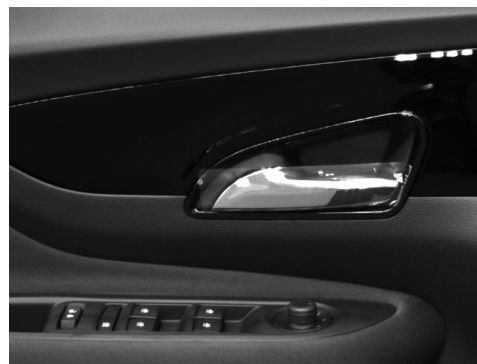
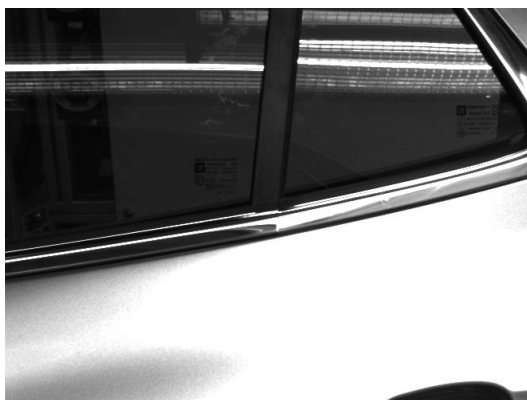
Lectura información de carta de montaje referencias de componentes a montar

- Referencia componente mando espejo

- Referencia componente lamelunas
- Referencia componente cristal

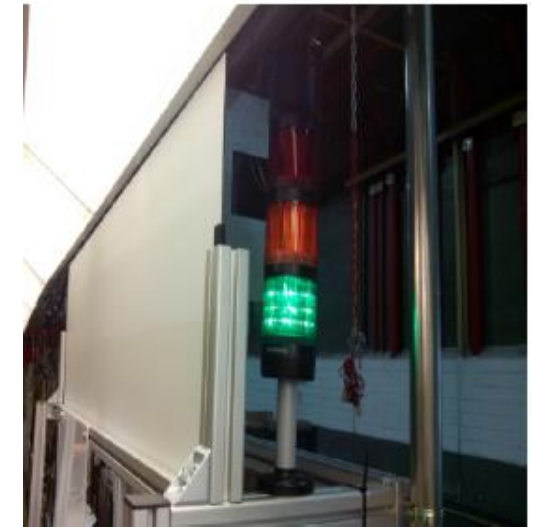
Detección de defectos

BALIZA

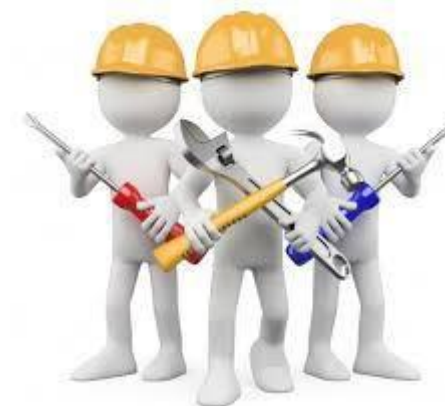
Mantenimiento del sistema de visión (indicada por el proveedor)

- Limpieza con paño de la óptica si existiera acumulación de polvo (suministrado por el proveedor)
- Verificar nitidez de imagen en pantalla, no deben aparecer suciedades ni reflejos
- Verificar el correcto atornillado que fijan las coronas de enfoque y de apertura de ópticas evitando problemas de desenfoque o de variación de parámetros por vibraciones en el sistema

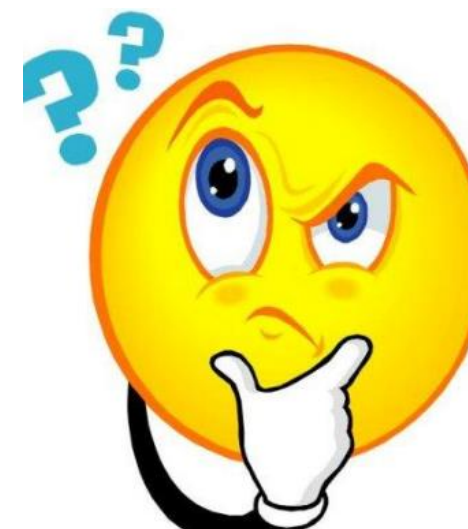
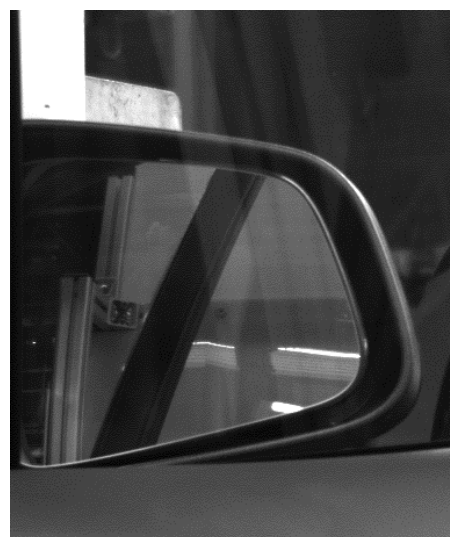
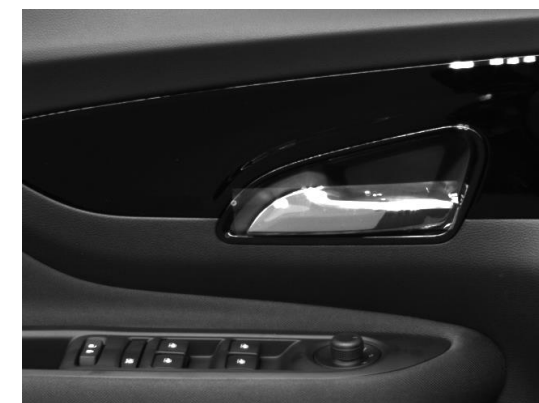
Contras del sistema de visión en nuestro proceso

- Al ser un proceso que es continuo, hay que contar con las desventajas de que las balancinas tienen sus tolerancias
- Condiciones de luminosidad que afectan al sistema
- Falsos negativos
- Cartas dobladas
